# Aer Pegaso (Italy)

Registro Aeronautico Italiano Airworthiness Directives

AER PEGASO M-100S

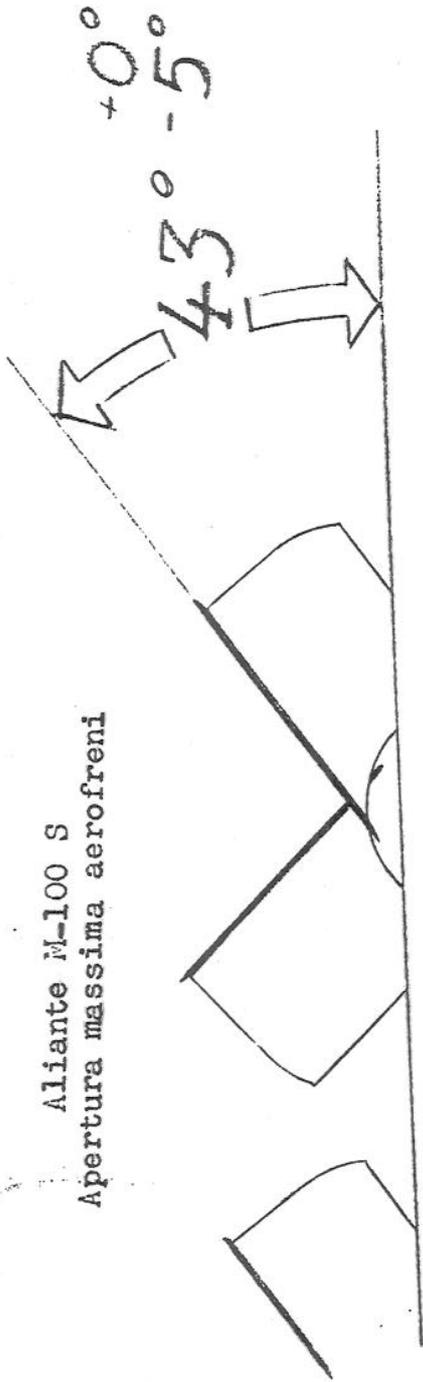
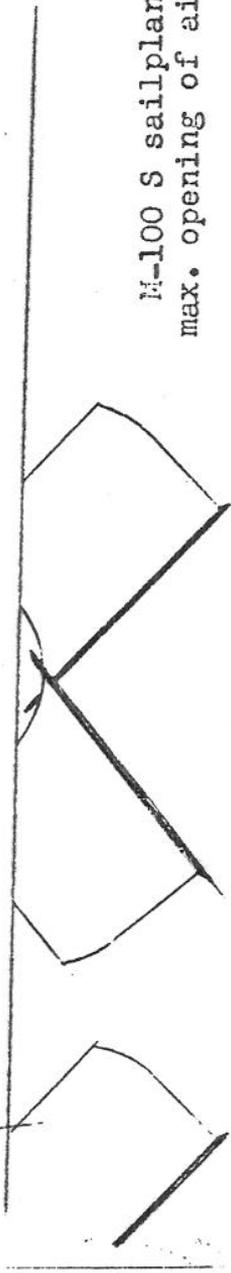
Aliante M-100 S  
Apertura massima aerofreni

M-100 S sailplane  
max. opening of airbrakes

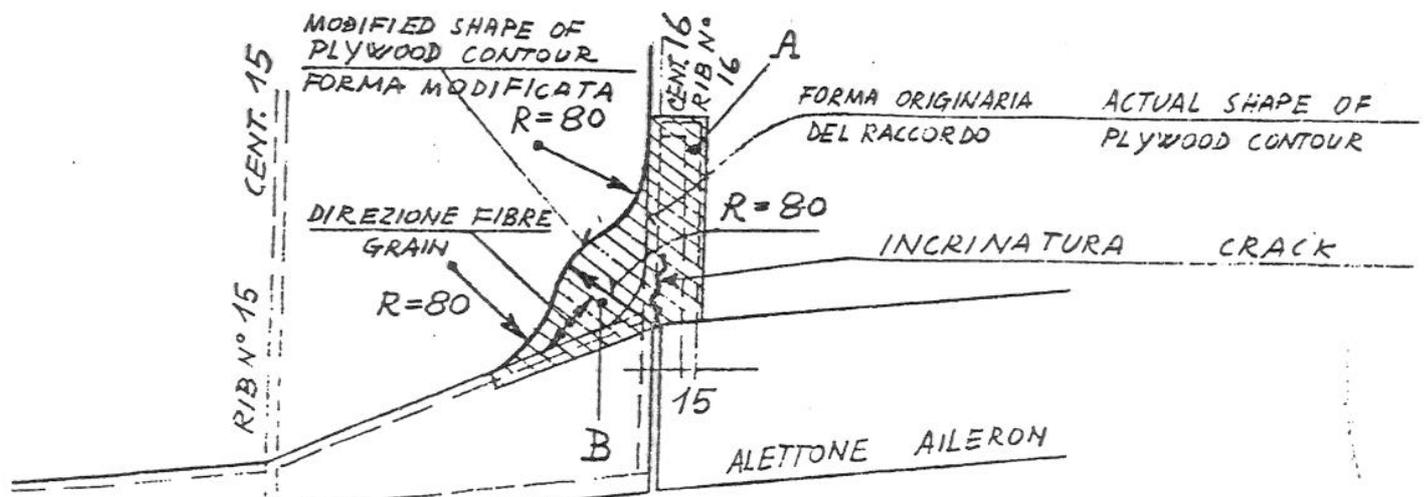
OGGETTO: Rivestimento alare lungo la centina 16 in corrispondenza degli alettoni.

Ispezionare il rivestimento alare lungo la centina 16 in corrispondenza degli alettoni (ved. schizzo nella Parte B).

Scopo: Evitare il verificarsi di incrinature nel rivestimento alare.

Se si rilevano incrinature, non più lunghe di 30 mm, provvedere alla riparazione mediante fettuccia di tela e collante.

Se la incrinatura supera i 30 mm, o si ripete, provvedere a riparare la zona secondo le regole della buona tecnica, possibilmente introducendo la modifica di cui alla Parte B.

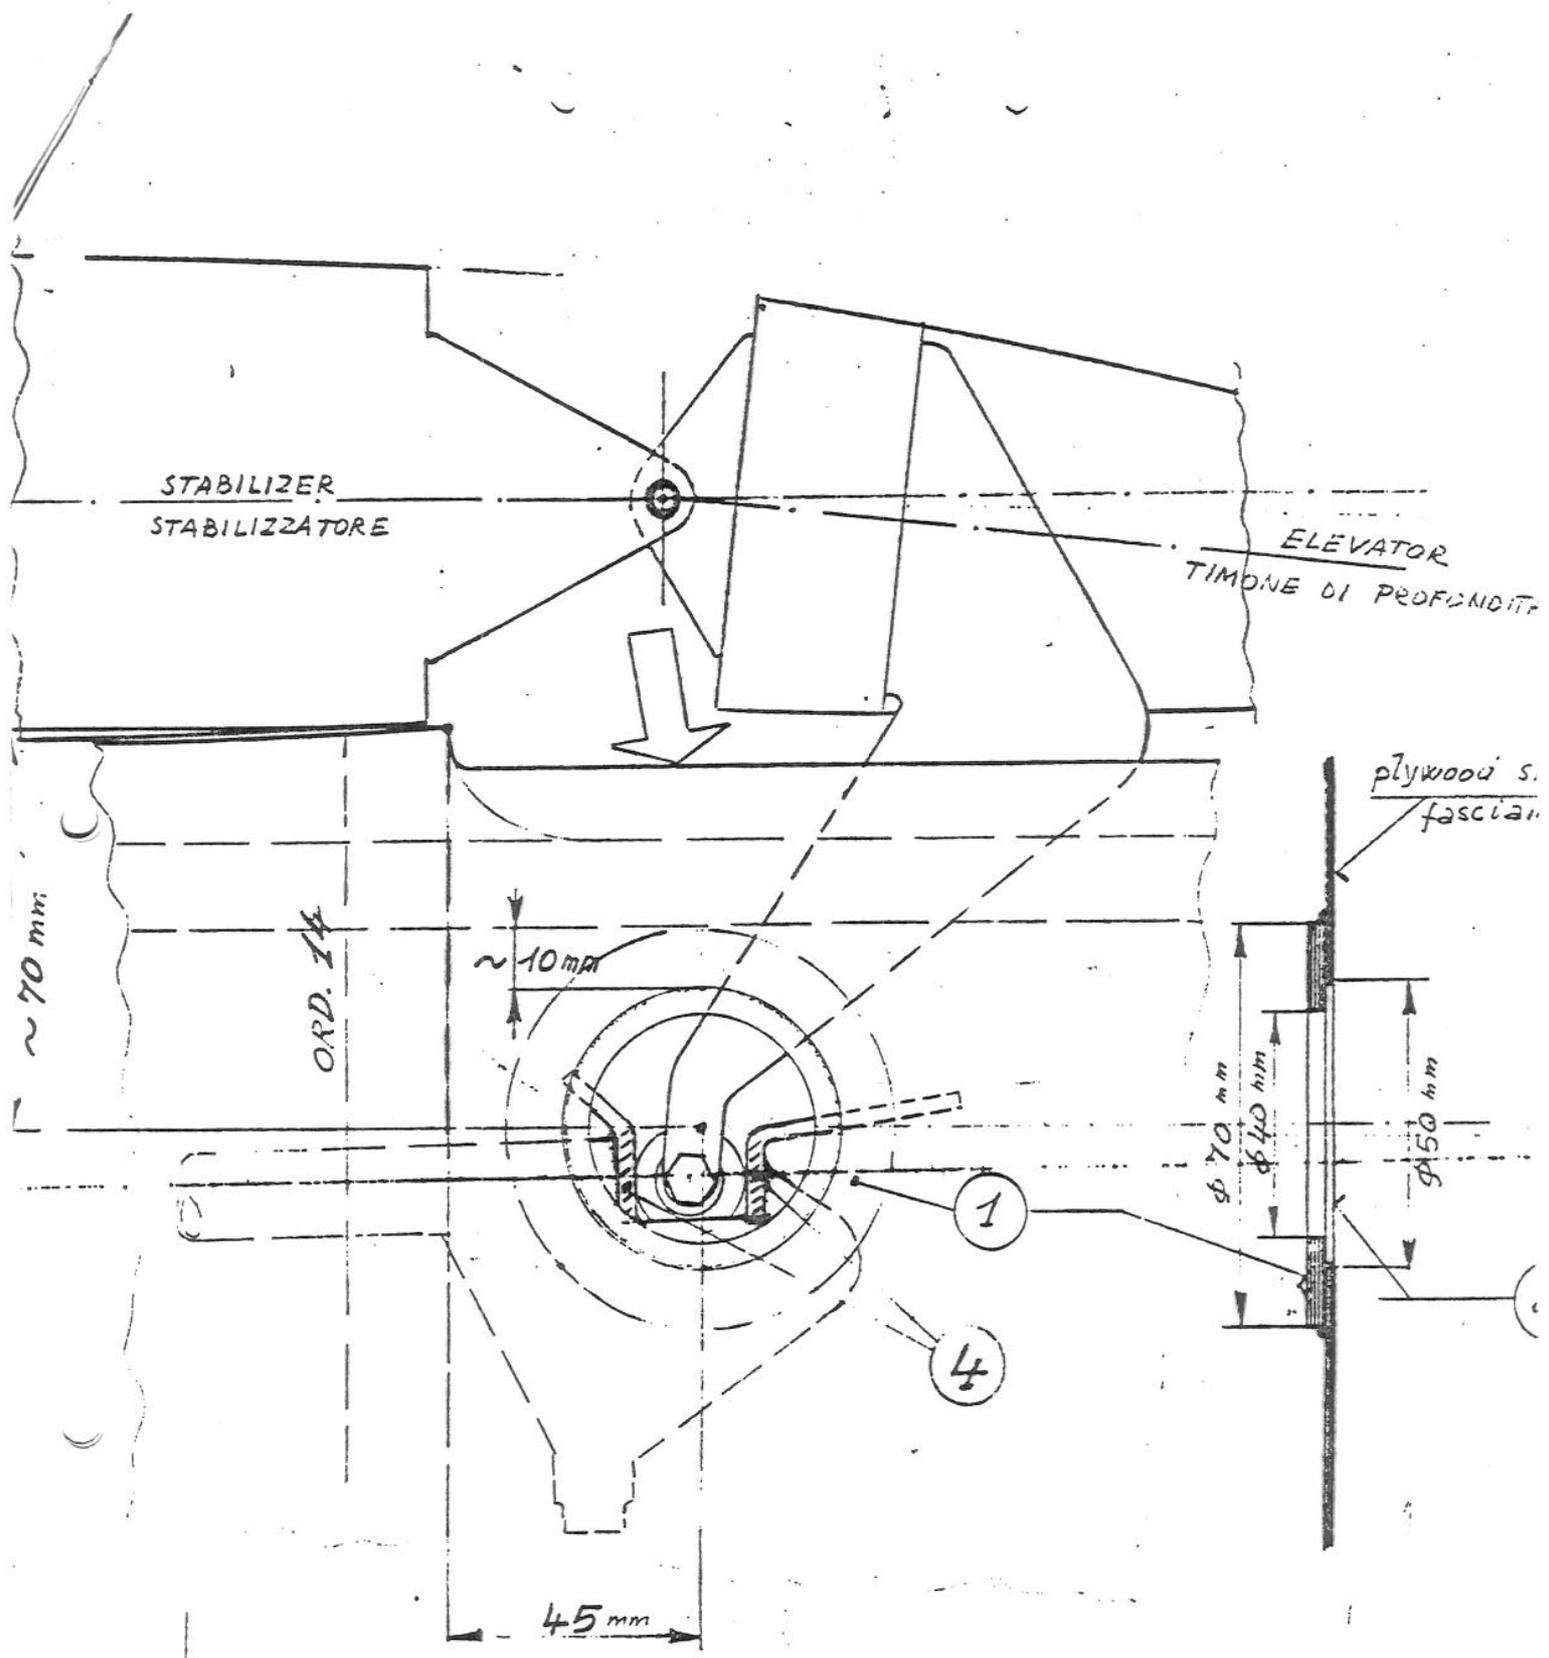
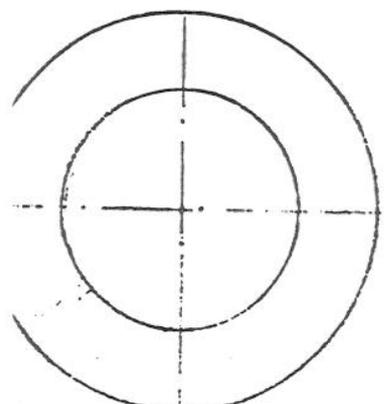
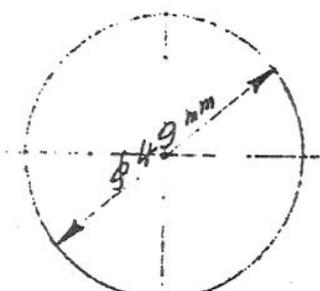
ALIANI M 100 S -	
INGG. MORELLI TORINO	<b>MODIFICA RACCOMANDATA</b> finestrino ispezione connes: comando equilibratore inspection window of elevat: control connection
APPROVATO R.A.I. data: 26-9-'69	
FIRMA: <i>Alleani</i> <i>P. Florio</i>	
SCALA 1:1	ALLEGATO AL BOLLETTINO N.

Finestrino di ispezione sul fianco sinistro della pinna dorsale tra le ordinate 14 e 15.

Controllare in modo più agevole che, nel montaggio dell'impennaggio orizzontale alla fusoliera, la leva di comando del timone di profondità sia correttamente impegnata entro la corrispondente sede a forcella della trasmissione di comando in fusoliera.

- 1 - Praticare un'apertura circolare di diametro 50 mm nel fasciame di compensato sul fianco sinistro della pinna dorsale, nella posizione indicata sul disegno, avendo cura di lasciare un margine di 10 mm rispetto al bordo inferiore del correntino sovrastante (tratteggiato).
- 2 - Verniciare in rosso le spallette della forcella (lato finestrino) ove indicato a tratteggio sul disegno (particolare 4).
- 3 - Incollare sulla faccia interna del compensato, previa eliminazione con carta vetrata della vernice protettiva interna, la cornice in compensato di betulla spessore 3 mm (particolare 1), avente lo scopo di irrobustire il bordo del foro e fornire battuta al dischetto di plexiglass di cui al successivo punto 4.  
La cornice può essere inserita all'interno del fasciame dalla feritoia superiore di passaggio della leva (indicata con la freccia), previa rimozione dell'impennaggio.

- 1 birch plywood 3 mm approx comp. betulla 3 mm
- 2 plexiglass disc 15 mm diam plexiglas 15 mm
